## 第2回 郡山市の幼稚園の通園路(入口付近)および駐車場の除染活動へのご支援、本当にありがとうございました。

**子どもたちが毎日通っている幼稚園の通園路(入口付近)と駐車場の放射線量を少しでも下げるために。**

**みなさまからの寄付金で、2日間をかけて除染活動を行いました。**

- ◎実施場所: 福島県郡山市 柴宮幼稚園 通園路(入口付近)および駐車場 (園児数338)
- ◎除染実施日: 11月24日・25日の2日間(放射線量の測定作業を含む)
- ◎作業日程:
  - 11月24日(土) 放射線量計測～除染作業
  - 11月25日(日) 放射線量計測～除染作業～放射線量計測

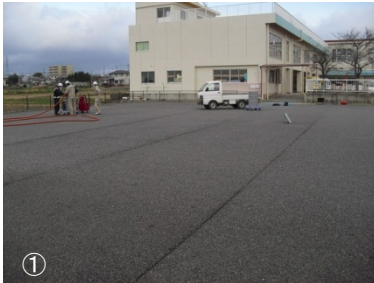
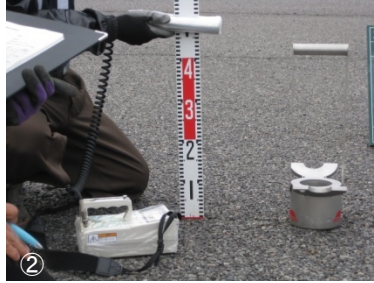
初日11月24日は、まず、駐車場の線量の計測と高圧洗浄機による除染を行いました。駐車場は線量が高く、毎時0.9マイクロシーベルトを超えるポイントもありました。参考として、第1回の屋上プールは除染前の空間線量が最も高いところで毎時0.5マイクロシーベルトでした。

①活動前の駐車場。②専門の測定機器で除染前の線量を測ります。③測定した値は記録し、除染後の線量と比べます。

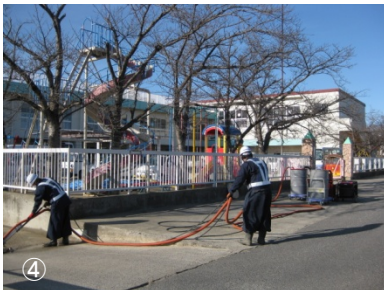
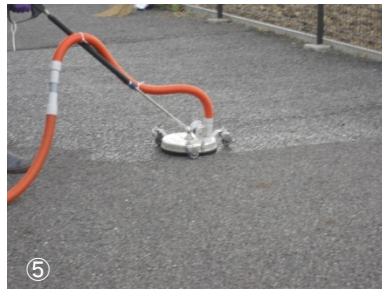
駐車場の端から端まで、高圧洗浄機でアスファルトにこびりついている放射性物質を集めました。水が外にもれないので、放射性物質をまき散らすことなくぎゅぎゅっと集めていきます。駐車場のすみこの砂がたまっているところや草、苔などが線量が高いので、念入りに取り除いていきます。ごしごし、というよりも、ホウキではきはき、軍手でむしりむしり、です。砂がたまっているところは特に線量が高く、なんと毎時1.0マイクロシーベルト以上ありました。ちなみに園庭は、県が表土を削り取る作業をしたので、線量はそれほど高くありません(毎時0.1~0.2マイクロシーベルト)。ごしごし福島は、「見落とされているところ」を見つけて、ごしごししていきたいと考えています。

④⑤高圧洗浄機を使って除染中。  
⑥駐車場の端は草をむしったり、ホウキで掃いて線量が高い砂を取り除いていきます。

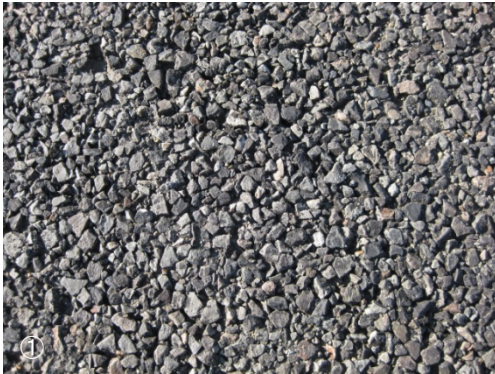
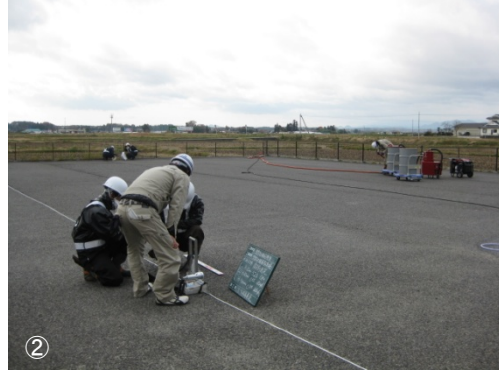
前日に除染した駐車場を測定しました。表面線量と、地表から50cmの空間線量、そしてcpm(※)の3つを測定。その場で簡易的に計測したところ、空間線量で毎時0.9マイクロシーベルトだったポイントが、0.7マイクロシーベルトに下がっていました。下がってはいたのですが、思っていたよりも下がっていないことが分かりました。アスファルトがどうやら透水性のもので、アスファルトの下にもぐりこんでいる放射性物質が吸引できずに残っている、と考えられる、とのこと。アスファルトをはがして、土壌を削らないとこの放射性物質は取り除けません。支援していただいたみなさまには、「すごく下がった！」と報告したい、という気持ちがあるので、とても残念なのですが、こうした一つ一つのことを勉強として、次の除染活動に活かしたいと考えています。 ※用語および各ポイントの数値は次のページをご覧ください。

①透水性と思われるアスファルトの表面。②前日に除染した部分の放射線量を測定し、チェックします。

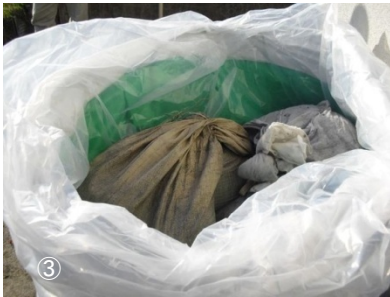
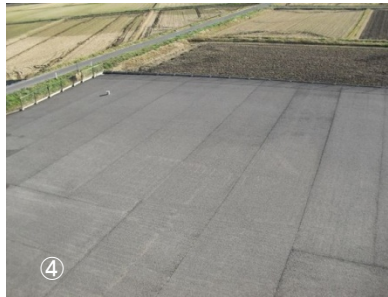
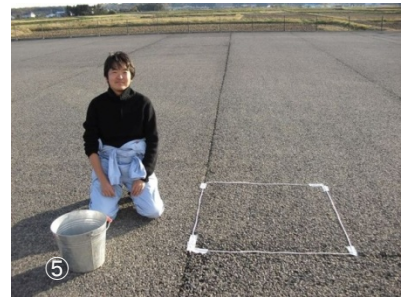
次は幼稚園の入口付近の通園路を除染しました。特に線量が高かった(毎時1.0マイクロシーベルト以上)砂の山もきれいに取り除きました。吸引した泥は、凝固材を入れて濾過。最終的に凝縮した放射性物質とかき集めた線量の高い砂は、今回、大きな遮蔽容器(放射線を遮断するもの)の中に入れて、園内の、普段子どもが立入らない場所に仮保管することにしました。しかし、その後の処理は決まっていません。これも、大きな問題です。前述したように、凝縮した放射性物質を計測すると、高いポイントでは毎時20マイクロシーベルト以上ありました。それだけ多くの放射性物質をかき集めることができた、ということでもあります。

③かき集めた放射性物質。④除染活動の終わった駐車場。同じように見えても、放射線量は下がっています。⑤1㎡は、このくらいの大きさ。

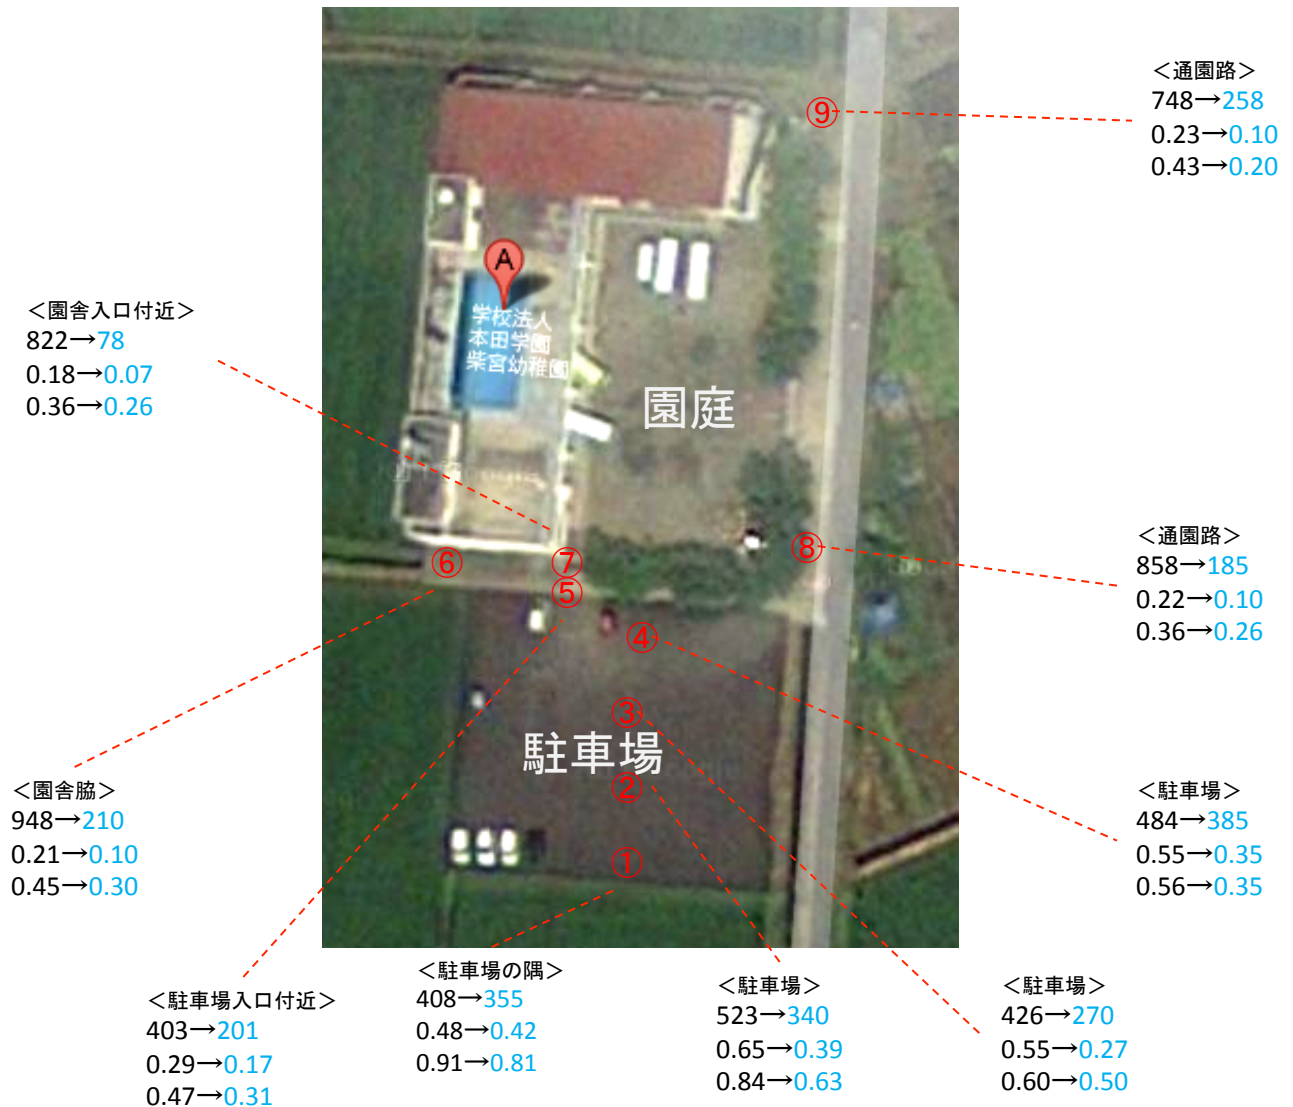
## 放射線量の測定結果

ごしごしする地面の性質(透水性かどうか)や砂のたまり具合、草や苔の生え具合など様々な要因によって放射線量およびその低減率に差があることが分かりました。以下、除染前・除染後の数値です。測定箇所は全部で9ポイント。除染の効果が大きかった箇所と小さかった箇所がありますが、ごしごししたすべての場所において放射線量を下げることができました。

各ポイントの測定内容は上から 表面線量(cpm・1cm)の除染前→除染後  
表面線量( $\mu\text{Sv}/\text{h}\cdot 1\text{cm}$ )の除染前→除染後  
空間線量( $\mu\text{Sv}/\text{h}\cdot 50\text{cm}$ )の除染前→除染後

cpm : カウント・パー・ミニット。放射線測定器に1分間に入ってきた放射線の数を計測します。  
表面線量: その場所がどの程度汚染されているかを示す数値で通常CPMで示します。  
CPMはあまり聞きなれない数値でイメージしにくいいため、SV測定も行いました。  
空間線量: 空気中の放射線量。
